Descrizione sommaria dell'opera

Anomalie riscontrate in fase di progettazione

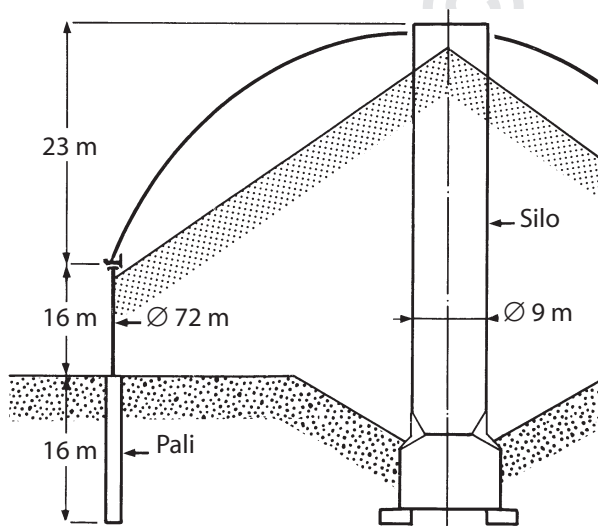
Arresto dei pali previsto su uno strato di scisti alterati.

Attrito negativo non preso in considerazione.

Sforzi orizzontali e spostamenti in testa dei pali sottovalutati.

Suolo delle fondazioni sotto il silo centrale troppo comprimibile rispetto al carico (16.000 tonnellate, 17 bar).

Cedimento dei pali, rottura dei pali sotto gli sforzi orizzontali. Cedimento e inclinazione del silo centrale, con conseguente inutilizzo dell'impianto.

Disposizioni difettose constatate

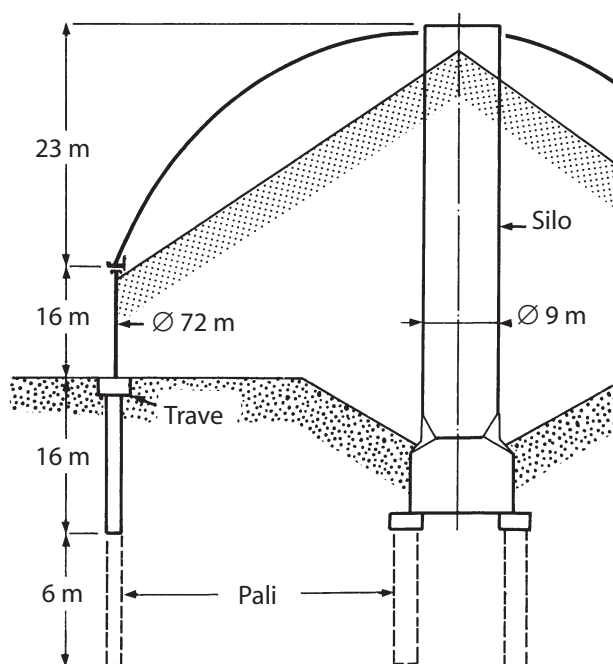
Disposizioni accettabili post modifiche

Supplemento di indagine geotecnica.

Aumento della profondità di infissione, del diametro e delle armature dei pali sotto il mantello. Trave anulare sotto il mantello.

Fondazioni del silo mediante pali.

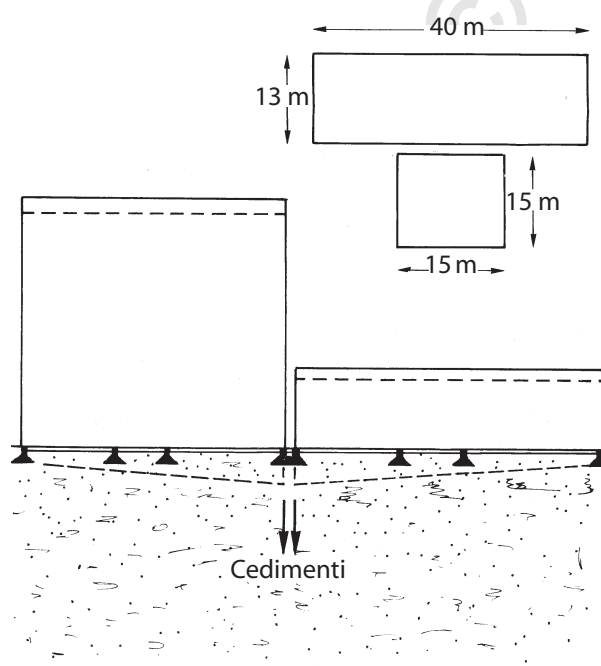
Assenza di analisi del suolo.

Fondazioni superficiali non adatte al terreno cedevole, che il controllore tecnico conosceva a causa di un cantiere contiguo:

- cedimenti assoluti considerevoli;
- cedimenti differenziali tra edifici di altezze differenti.

Cedimenti in grado di provocare fessurazioni negli edifici, rotazione dell'edificio basso e rottura delle reti interrato.

Disposizioni difettose constatate

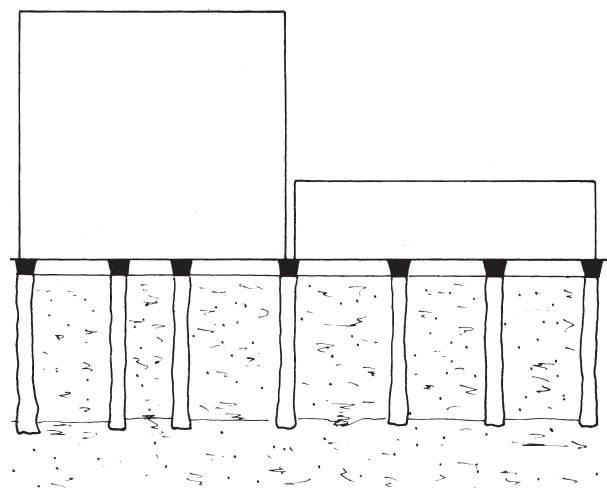
Disposizioni accettabili post modifiche

Fondazioni profonde mediante pali.

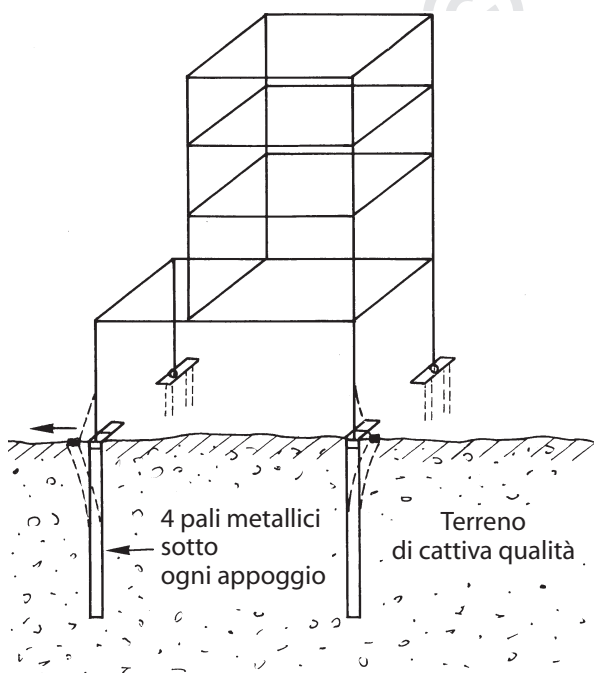
Studio del suolo insufficiente.

Incertezza sulla possibilità di equilibrare gli sforzi orizzontali in cima ai pali metallici per contrasto con il suolo.

Deformazione della struttura della torre, poiché gli spostamenti orizzontali in corrispondenza della giunzione struttura-fondazioni sono troppo considerevoli.

Disposizioni difettose constatate

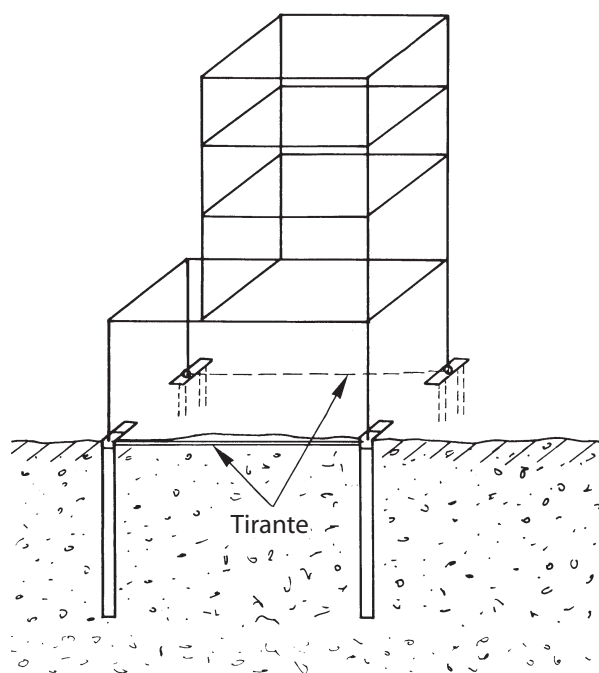
Disposizioni accettabili post modifiche

Realizzazione di tiranti che collegano i plinti di fondazione che appoggiano sui pali ed equilibrano gli sforzi orizzontali.

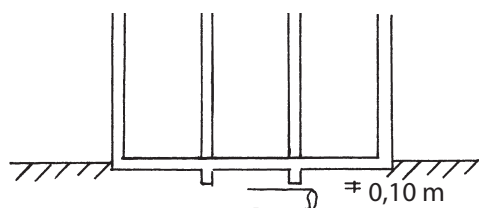
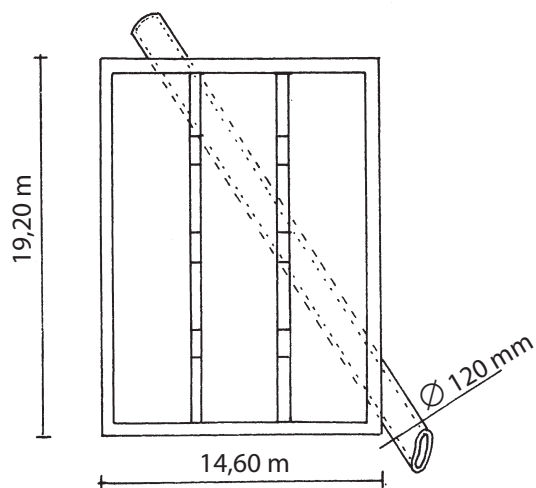
Indagine geotecnica insufficiente.
Da prove di controllo risultano caratteristiche troppo deboli per poter sostenere l'opera.
Uno studio del suolo condotto da un ufficio specializzato individua cedimenti da 10 a 15 cm, per le fondazioni sulla platea progettata, incompatibili con le tolleranze d'orizzontalità necessarie (± 5 mm).

Cedimenti rilevanti, che causano la rottura del condotto e un cattivo funzionamento della stazione di trattamento.

**Disposizioni difettose constatate**

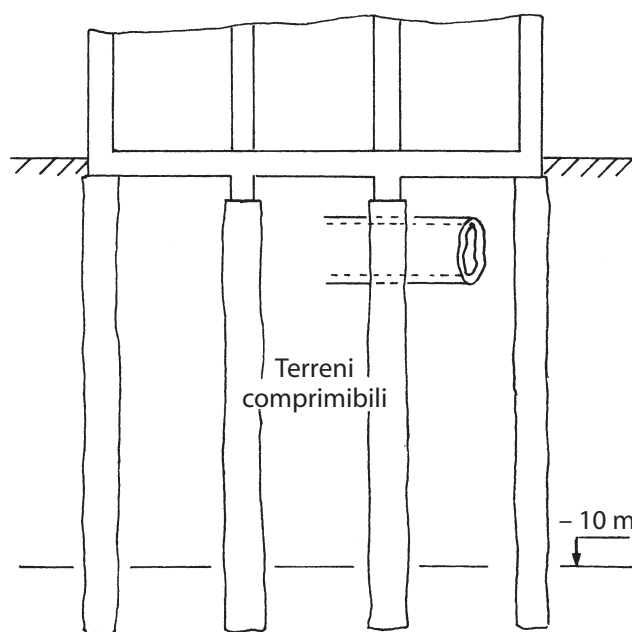
**Disposizioni accettabili post modifiche**

Studio del suolo.
Fondazioni su pali.

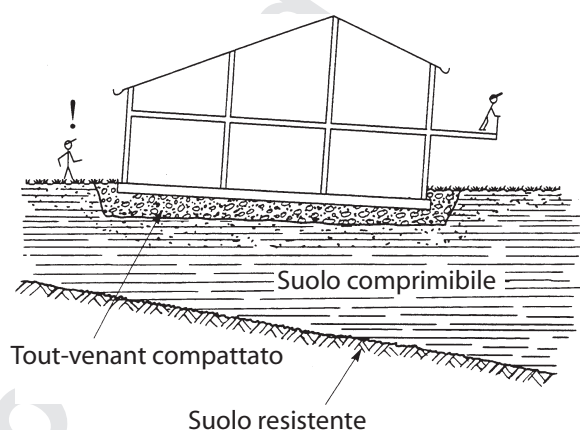
Cedimento inammissibile delle fondazioni su suolo comprimibile.

In base all'analisi sembra che, malgrado la messa in opera progettata di un rinterro di sostituzione compattato, questa soluzione avrebbe portato a:

- cedimenti differenziali di 3 cm, con conseguenti fessurazioni nella struttura a telaio;
- un cedimento assoluto dell'ordine dei 10 cm, con conseguenti danni nelle reti di canalizzazione.

Cedimento, con conseguenti danni rilevanti nelle sovrastrutture, rotture di canalizzazioni e dislivelli di pavimenti inaccettabili.

**Disposizioni difettose constatate**

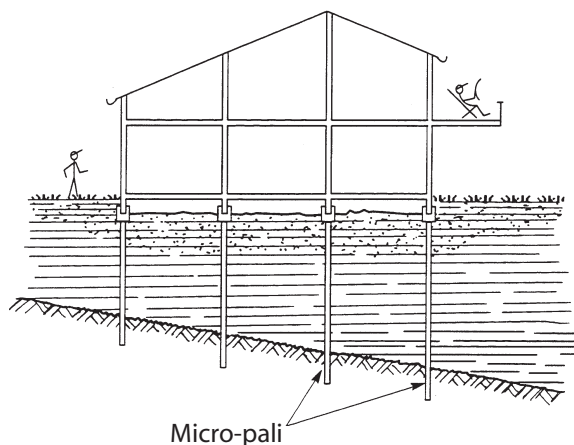
**Disposizioni accettabili post modifiche**

Accantonamento della soluzione della platea a favore di una soluzione di mini pali.

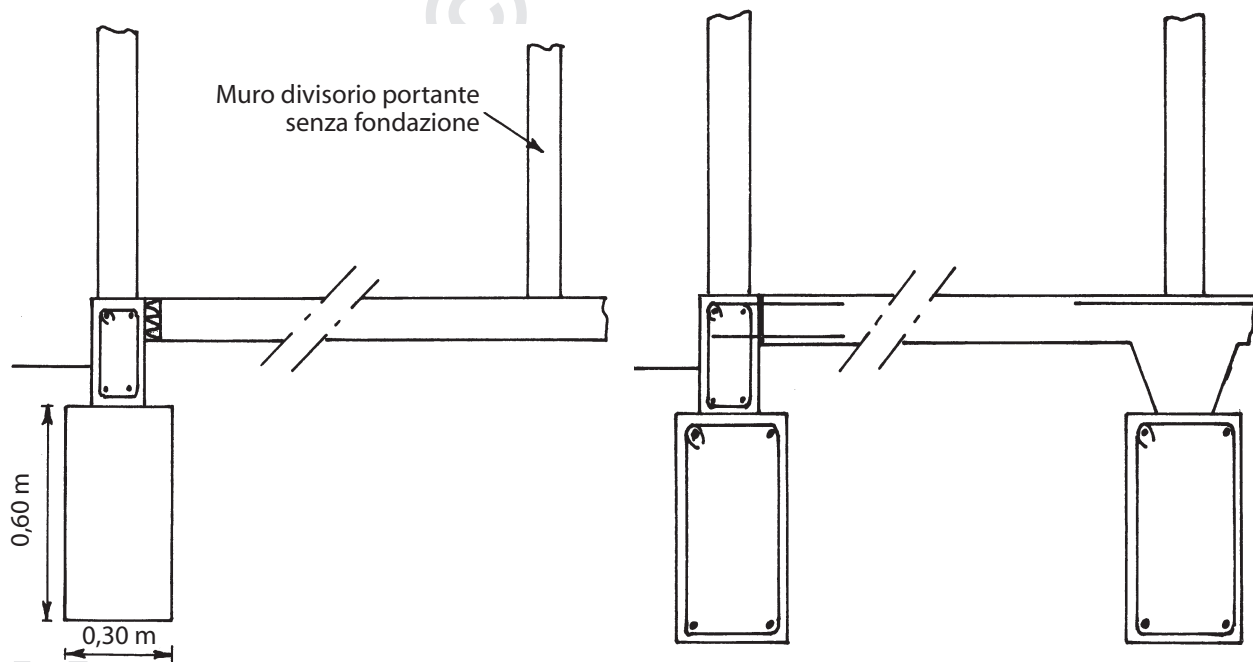
Assenza di indagine di suolo.
Fondazioni insufficientemente irrigidite in presenza di un terreno limoso con una forte variazione nel grado d'umidità.
Muro divisorio portante senza fondazione.
Zona con probabile presenza di cavità nel terreno senza che sia stata presa alcuna disposizione specifica.

Cedimenti differenziali, con danni nella sovrastruttura.

Disposizioni difettose constatate

Studio del suolo con ricerca delle cavità nel terreno.
Rinforzo delle travi di fondazione (acciaio, caratteristiche del calcestruzzo).
Muro divisorio portante dotato di fondazione propria.

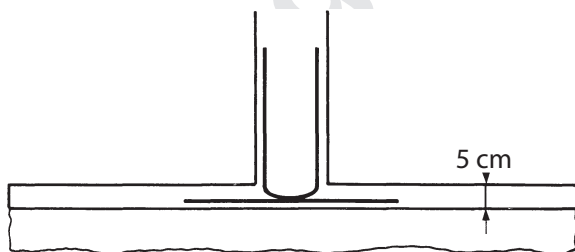
Nel corso di un controllo delle travi già realizzate e destinate a ricevere pilastri del peso di 80 tonnellate, si è riscontrato uno spessore realizzato di 5 cm invece che di 60 cm.

Punzonatura delle fondazioni sotto il carico dei pilastri, con cedimenti rilevanti e crollo probabile dell'edificio.

Disposizioni difettose constatate

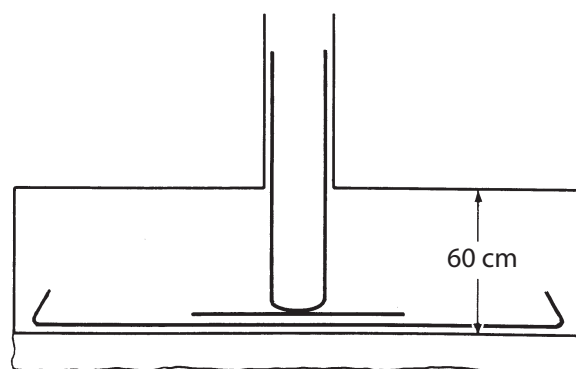
Disposizioni accettabili post modifiche

Demolizione e ritorno alle disposizioni previste nei disegni esecutivi.

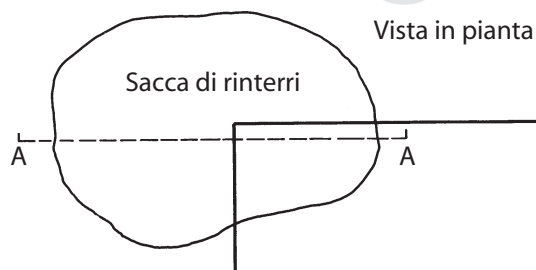
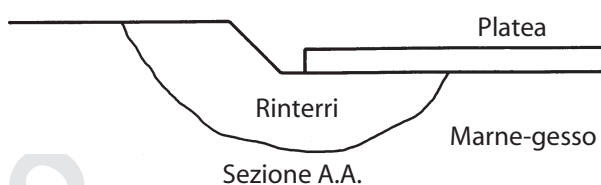
L'edificio è caratterizzato da fondazioni tracciate in una vecchia zona di estrazione di gesso a cielo aperto.

Nel corso dell'esame del fondo dello scavo, il controllore tecnico ha rilevato una sacca di rinterro urbano sotto un angolo dell'edificio.

Cedimenti differenziali che provocano fessure nella sovrastruttura.

Disposizioni difettose constatate

La sacca di rinterro è stata svuotata.

È stata gettata una grande quantità di calcestruzzo a basso dosaggio di cemento (magrone) per recuperare la differenza di livello.

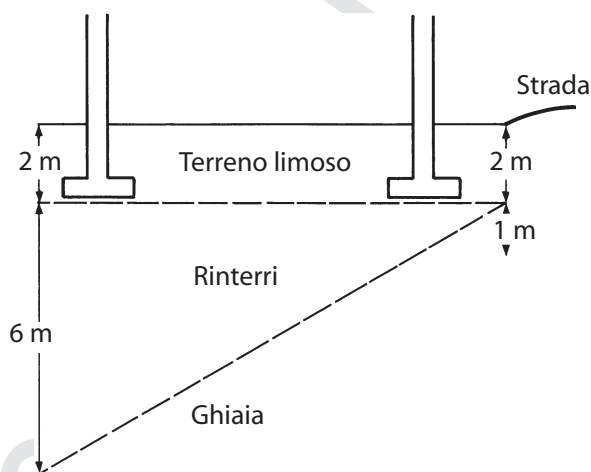
Studio del suolo limitato a 2 m di profondità, le cui conclusioni, a questo livello, ammettono un carico di 30 t/m^2 , benché la denominazione della strada lasci supporre la presenza di vecchi fossati di fortificazione.

Studio complementare che indica una ghiaia compatta a 3 m sotto una facciata e a 8 m sotto l'altra, sormontata da rinterri di cattiva qualità.

Cedimenti differenziali dell'edificio, soprattutto in senso trasversale, con conseguente rotazione generale e danni nella sovrastruttura.

Disposizioni difettose constatate

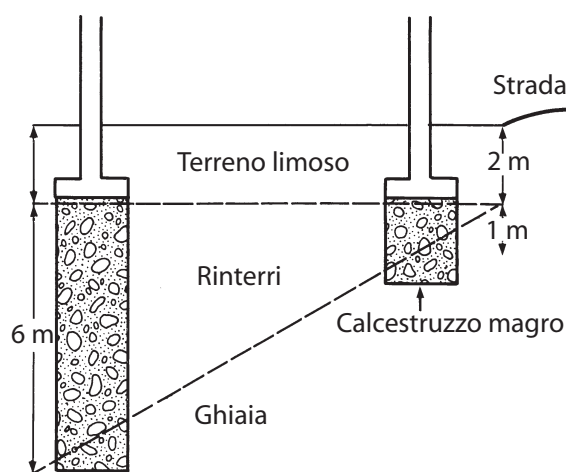
Disposizioni accettabili post modifiche

Studio del suolo aggiuntivo.

Imposta delle fondazioni abbassata fino al suolo idoneo.

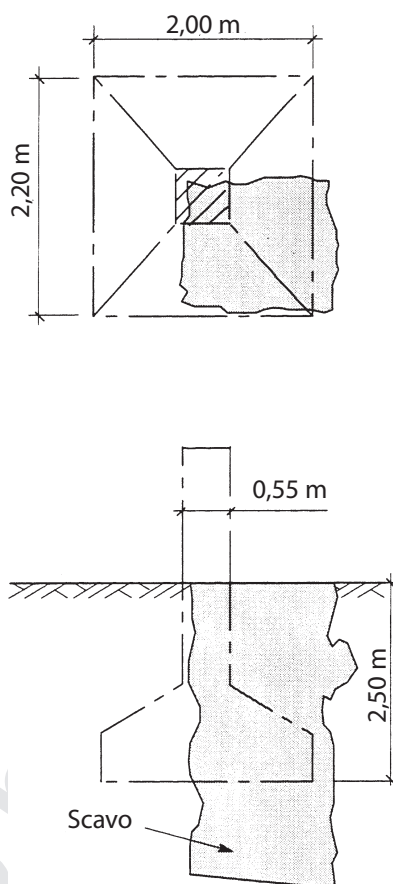
Presenza di terra nera nell'angolo di uno scavo per fondazioni superficiali.

Sondaggio mediante pala meccanica, che permette di scoprire un pozzo riempito di detriti.

Rischio di rotazione della fondazione, che potrebbe provocare una fessurazione della struttura.

Disposizioni difettose constatate

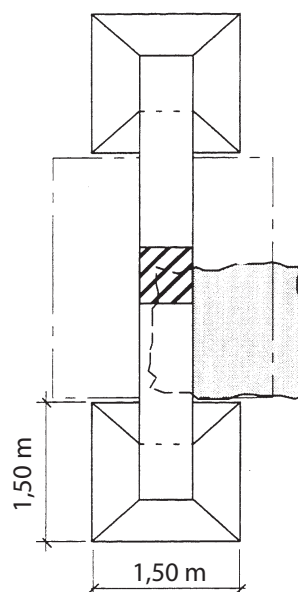
Disposizioni accettabili post modifiche

Interruzione dello scavo.

Costruzione di un ponte da una parte e dall'altra del pozzo mediante due plinti in calcestruzzo armato e una trave di collegamento che sostiene il pilastro.
