RESTAURO CONSERVATIVO E TUTELA AMBIENTALE

REPERTORIO DI REALIZZAZIONI E SPERIMENTAZIONI

Restauro conservativo e tutela ambientale

Maria Carmela Frate e Flavia Trivella

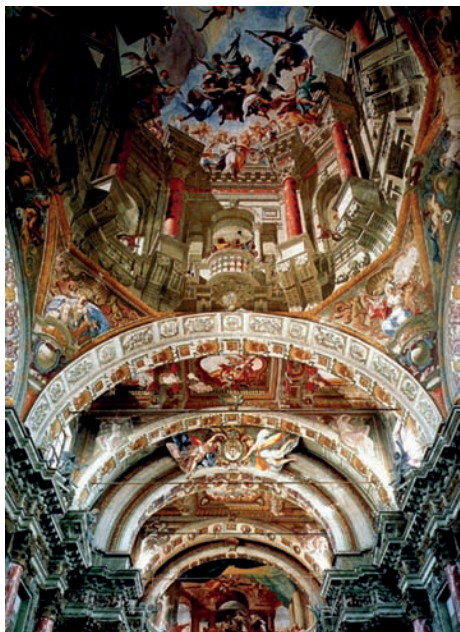
Figura 1.1. Volta della Chiesa della Missione prima dei restauri

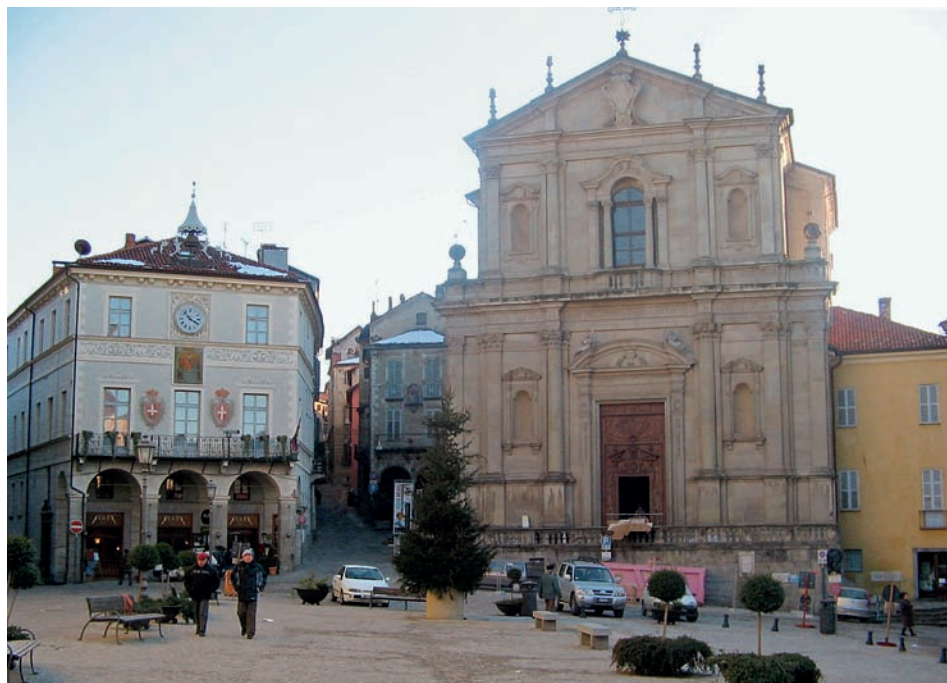
Figura 1.3. Facciata della Chiesa della Missione e Palazzo di Città su piazza Maggiore

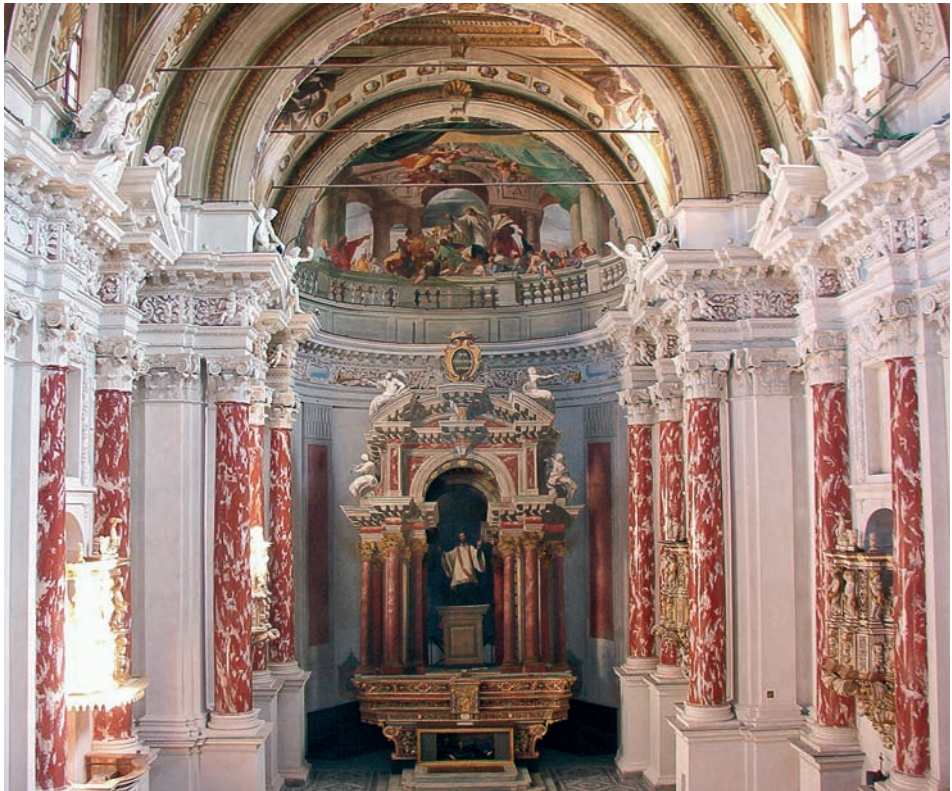
Figura 1.5. Macchina d'altare composta da tele dipinte montate su un telaio in legno, come una vera e propria scenografia teatrale

Una particolarità della chiesa è la macchina d'altare, interamente in legno, realizzata

anch'essa dal Pozzo: la figura del Santo al centro è di lamiera, il tutto è dipinto ed era presumibilmente un'opera di carattere provvisorio, poi mantenuta forse per mancanza di fondi. È significativo evidenziarla in quanto si tratta dell'unica macchina d'altare sopravvissuta in Europa.

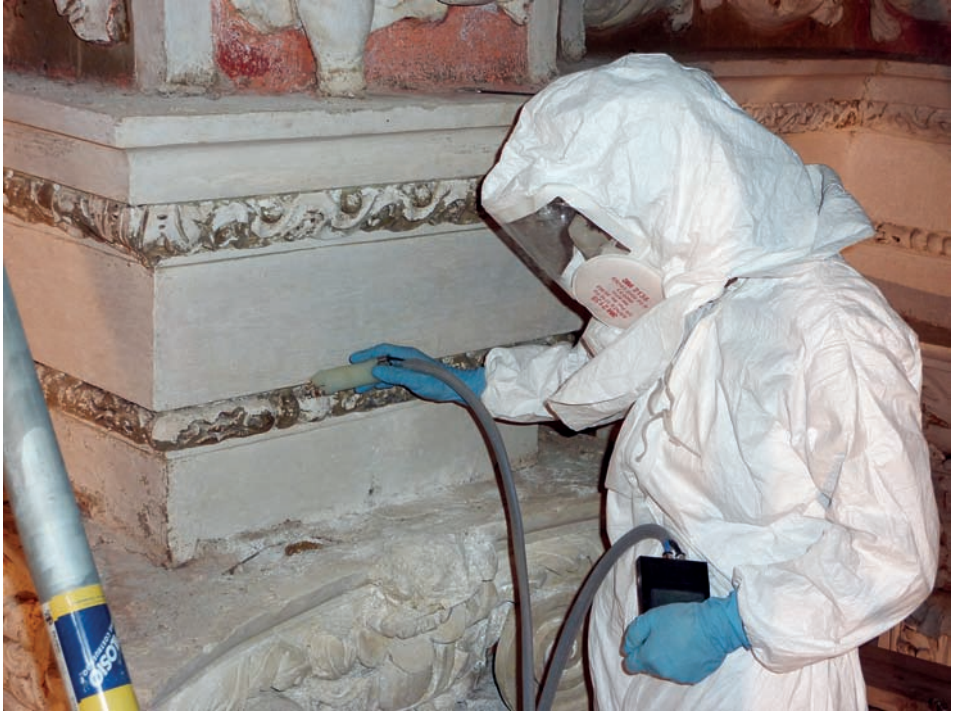
Figura 1.9. Una fase del restauro dei sottoarchi della volta

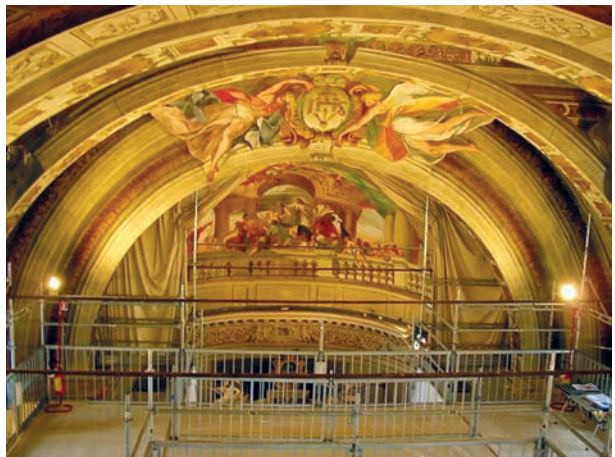
Figura 1.10
Volta della Chiesa a restauro completato
vista dal ponteggio. Il percorso
di visita creato ha consentito al pubblico
la vista ravvicinata dell'opera del Pozzo

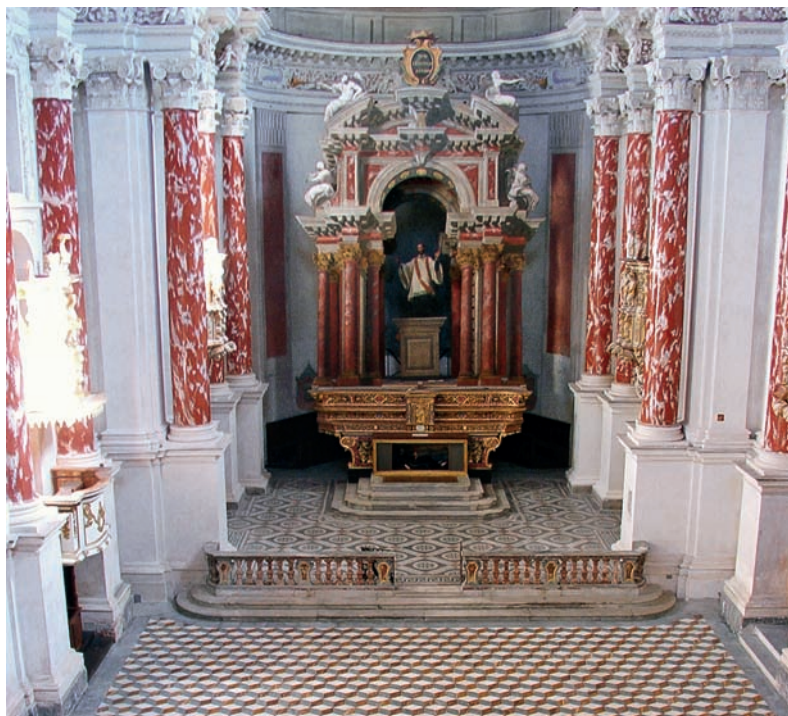
Figura 1.11. La Chiesa della Missione a restauro ultimato e riaperta al culto

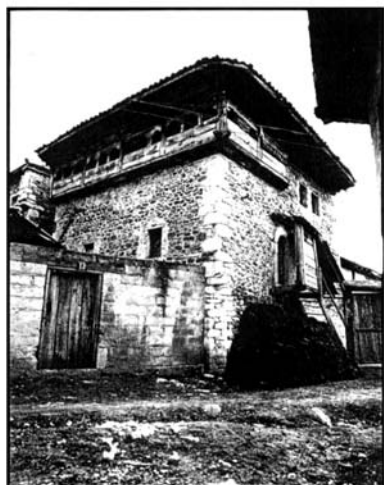
Figura 1.12. La kulla della famiglia Muskholaj in Deçan/Decani nel 1990

Alcune fotografie e i dettagliati rilevamenti della kulla Muskholaj, eseguiti negli anni Novanta del Novecento presso l'Istituto per la conservazione del Patrimonio del Kosovo, hanno reso possibile la redazione di un progetto di ricostruzione e, allo stesso tempo, hanno fornito una chiara spiegazione del perché sia accaduta una simile rapida e totale distruzione. Una costruzione così massiccia avrebbe resistito, molto probabilmente, in modo diverso all'incendio provocato dall'incursione serbo-bosniaca del 1999, se le ripartizioni spaziali interne fossero state realizzate in muratura. L'incendio della gran quantità di legname impiegato per i tre solai, il tetto, le pareti interne e i rinforzi nello spessore dei muri d'ambito ha causato il collasso dell'intera struttura.

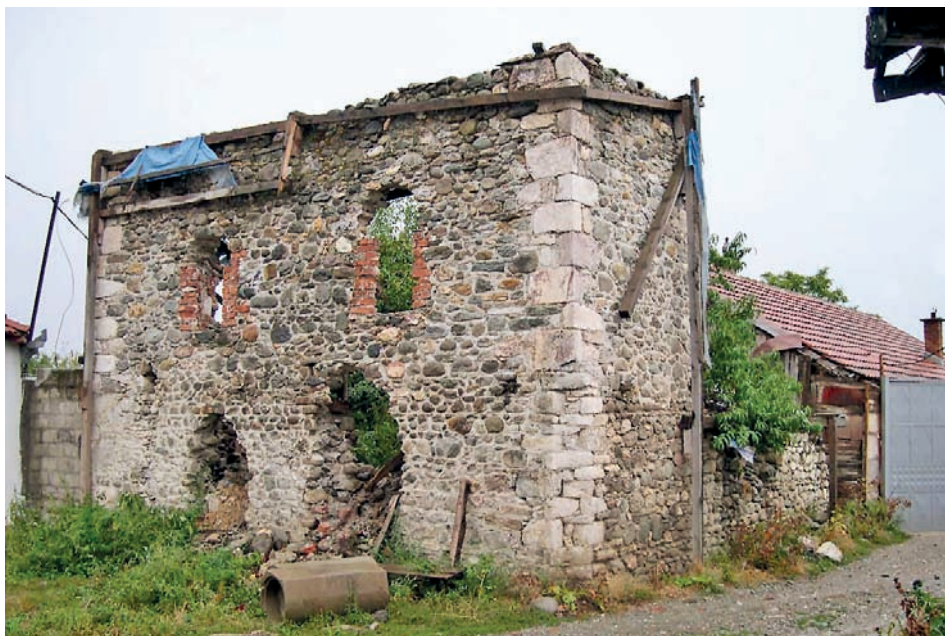
Figura 1.13. Il rudere della stessa kulla nel 2008. Si presume che questa kulla sia stata costruita nei primi anni del Novecento e dal 1982 è di proprietà pubblica. È stata incendiata nel 1999

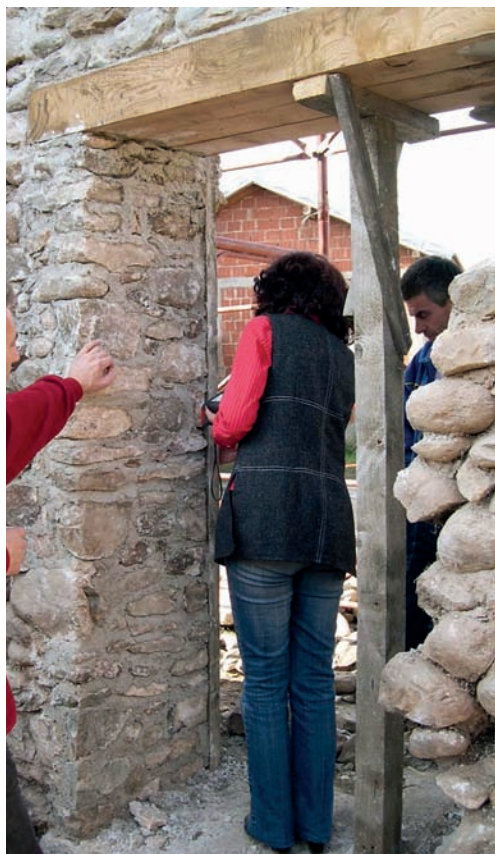
Figura 1.16. Fasi della ricostruzione del foro per la porta di accesso da ovest (I fase)

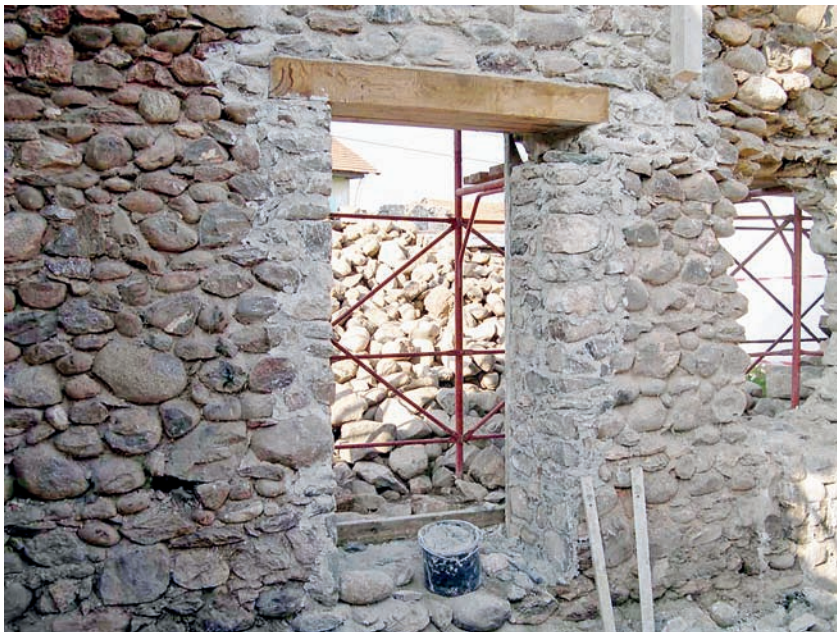
Figura 1.17. Fasi della ricostruzione del foro per la porta di accesso da ovest (II fase)

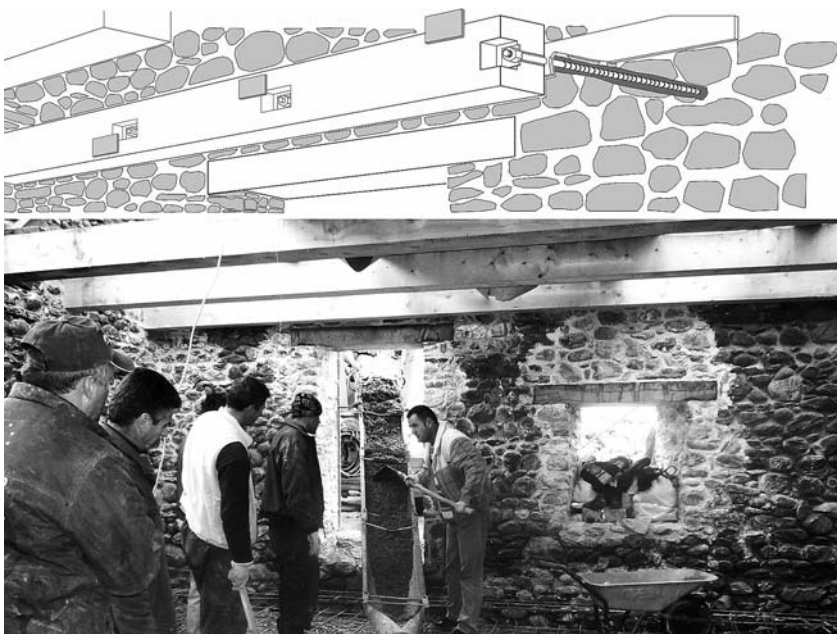
Figura 1.18. Procedura per il consolidamento del vecchio muro rivolto a ovest e posa in aderenza della prima trave del solaio

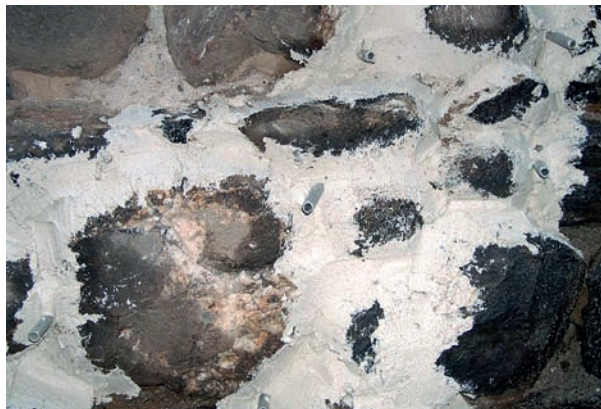
Figura 1.19
Il vecchio muro della kulla è stato preventivamente consolidato mediante iniezioni di calce e pozzolana, secondo la mappatura del degrado eseguita in fase progettuale. Qui la disposizione delle stuccature provvisorie e delle cannule di drenaggio

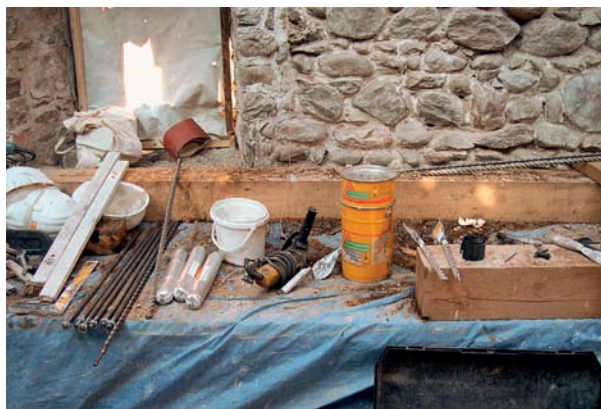
Figure 1.20
Trapano, punte, aspiratore, barre di acciaio, resina e induritore impiegati per unire la trave del solaio al muro

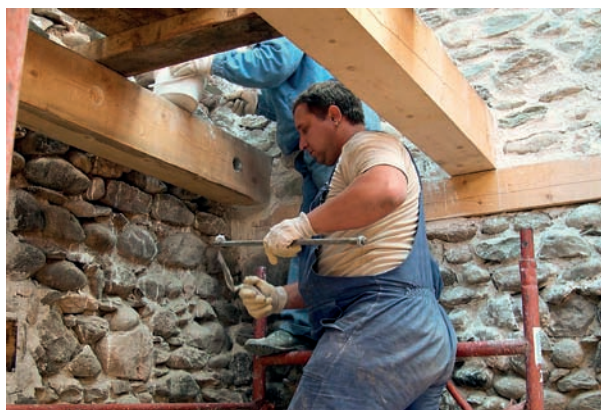
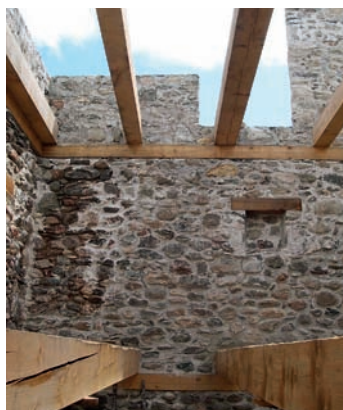
Figura 1.21. Il sistema costruttivo tradizionale delle kulle prevede molti componenti in legno, anche immersi nella muratura

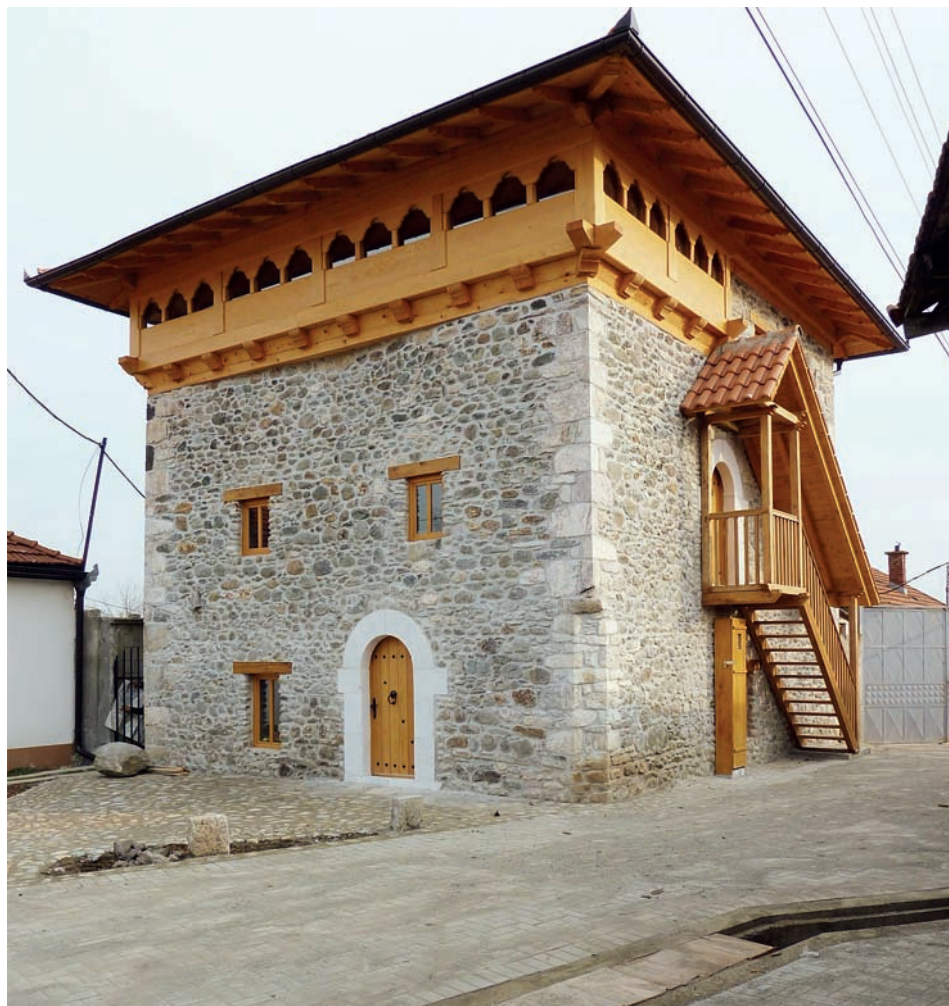
Figura 1.22. La kulla dopo i lavori di restauro e ricostruzione

Il condizionamento ambientale relativo a illuminazione, aerazione e calore è ridotto all'essenziale. L'impianto dell'energia elettrica è commisurato alle nuove esigenze, pur mantenendo le caratteristiche materiali e architettoniche della costruzione tradizionale. Del tutto nuovo è l'impianto idraulico e sanitario; è stato installato un impianto igienico semplice, con erogazione di acqua corrente, collocando i servizi in punti convenienti e accessibili al piano terreno e al primo piano. Infine, sono stati eseguiti, in conformità alle disposizioni municipali vigenti, tutti gli attacchi alle reti tecnologiche pubbliche.

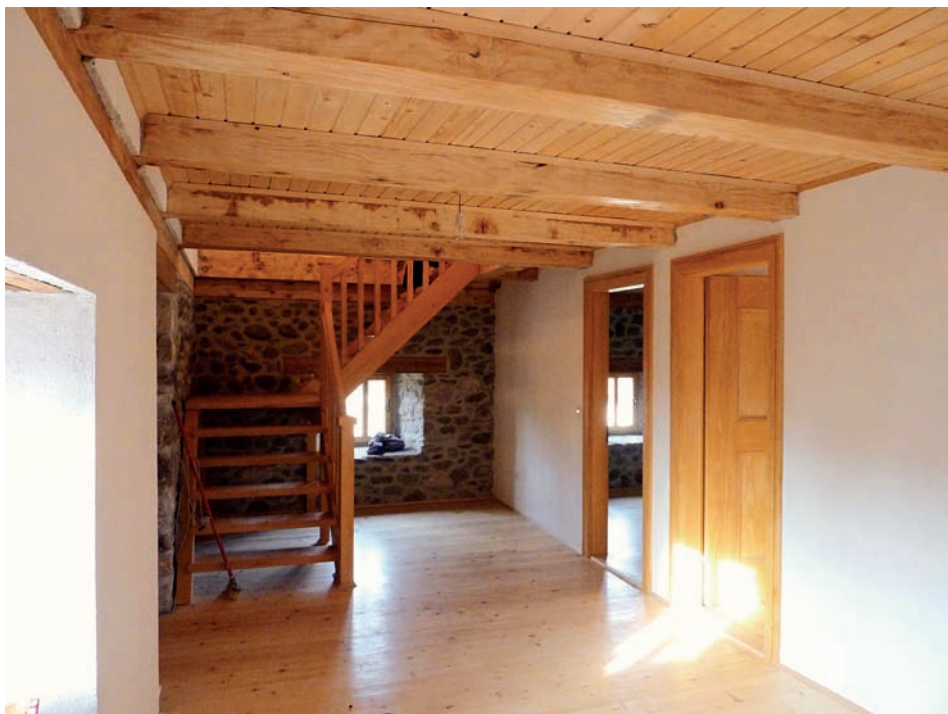
Figura 1.23. Il primo piano della kulla

L'edificio si compone di tre piani d'uso: il piano terra, il primo piano e il secondo piano. Il primo piano presentava, prima del crollo e dell'abbandono, due accessi che il progetto ha riproposto. Sul prospetto est è l'accesso chiamato *delle donne*, su quello ovest è l'accesso al cortile che le vecchie fotografie ci rappresentano come circondato da un muro con la porta sulla strada. Non più circondata dal muro, la superficie di questo antico cortile è stata regolarizzata ed evidenziata con una pavimentazione propria, così da apparire come spazio di pertinenza della kulla. Su di essa si affaccia il prospetto principale, da cui si accede al piano terreno. Con le pietre squadrate rinvenute nel cumulo di macerie è stata

ricostruita anche la porta d'accesso sul prospetto est, ma questa porta avrà una funzione secondaria in quanto il muro della casa a fianco è molto accostato all'edificio ricostruito. Al livello terreno, ove un tempo era la stalla, è stato creato uno spazio unico con un servizio igienico dotato di una piccola finestra d'aerazione sull'angolo nord-est. Secondo una tradizione diffusa fra le kulla, questo piano non è stato messo in comunicazione interna con i piani superiori, così com'era prima del crollo. In questo modo, la sala al piano terreno può avere un impiego indipendente rispetto ai piani soprastanti.

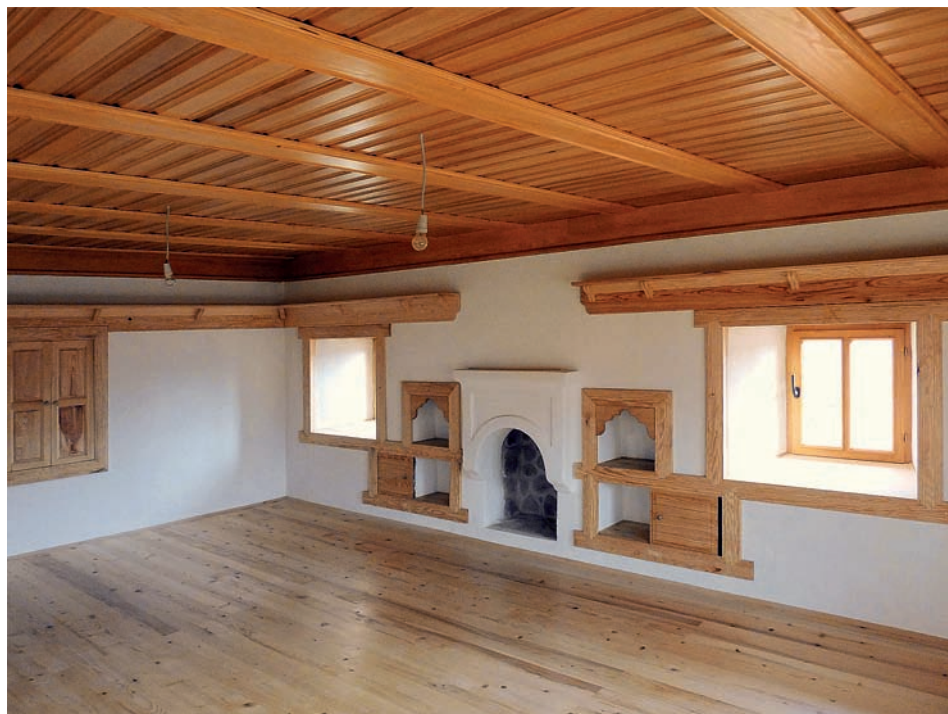
Figura 1.24. La *oda* o stanza degli uomini

Nel secondo e ultimo piano c'è l'*oda*, o stanza degli uomini, con un vestibolo ben illuminato dal *cardak*, la tipica veranda che occupa l'ultimo piano dell'edificio.

La veranda è stata ricostruita con legno di castagno e abete, così come indicato dalle fotografie storiche di questa stessa kulla e secondo i modelli esistenti in altre conservatesi

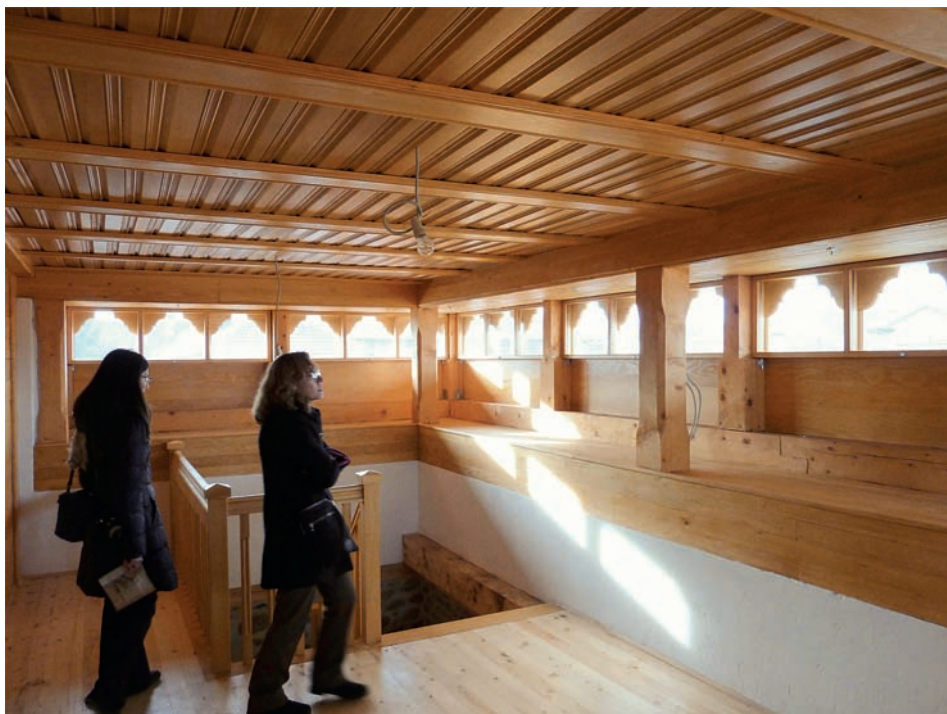
Figura 1.25. Il *cardak* o veranda, all'ultimo piano dell'edificio

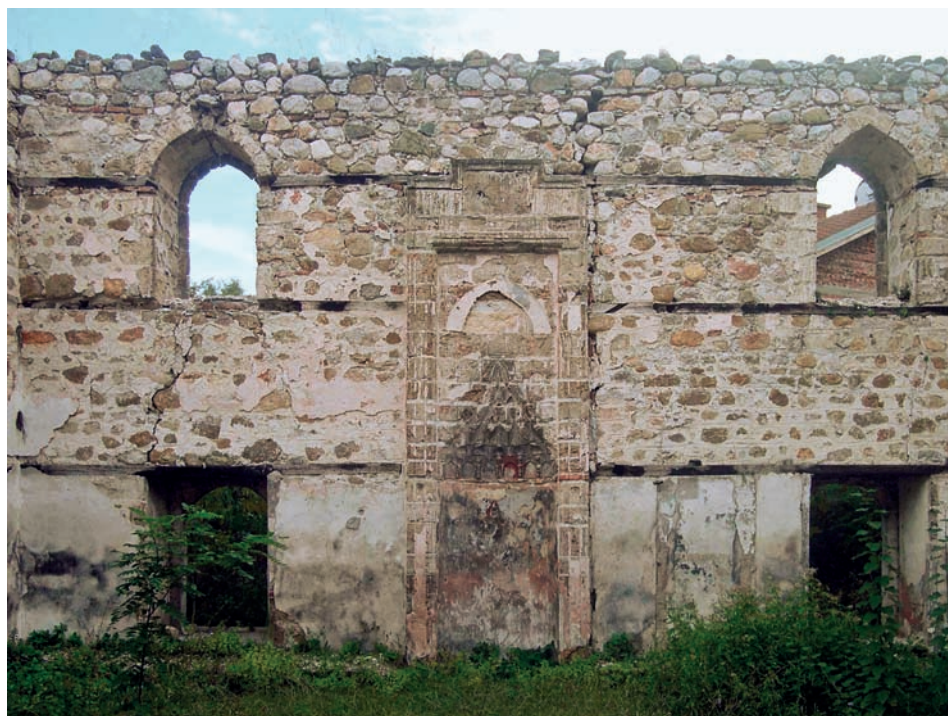
Figura 1.26. Moschea Defterdar di Pejë/Peć: la parete del *mihrab* alla fine dell'estate del 2008, poco prima dell'avvio del cantiere di restauro

Gli elementi di pietra del portale di entrata e del *mihrab* (nicchia di direzione della Mecca) presentavano lesioni, depositi di fumo e tracce di combustione. Dei pavimenti dell'aula di preghiera e del portico era rimasta solo la parte del substrato, ovunque disgregato. Le pareti presentavano lesioni, anche passanti, in particolare lungo tutto il bordo est del *mihrab*, dalla sommità del muro al pavimento e in prossimità del minareto. Le travi di ripartizione dei carichi murari, in quattro ordini sovrapposti, integrate alle pareti, erano state in gran parte arse dal fuoco e i vuoti così creati determinavano un indebolimento ulteriore delle pareti. Si erano verificati crolli parziali della muratura, in particolare erano cadute le porzioni di massa muraria che posavano direttamente sugli architravi lignei delle finestre del primo ordine, anch'essi combusti. L'intonaco di marmorino si era sbriciolato o staccato dalla maggior parte delle pareti, sia a motivo dell'incendio sia a causa delle gelate invernali, durante gli anni dell'abbandono. Infine, le decorazioni erano quasi del tutto scomparse.

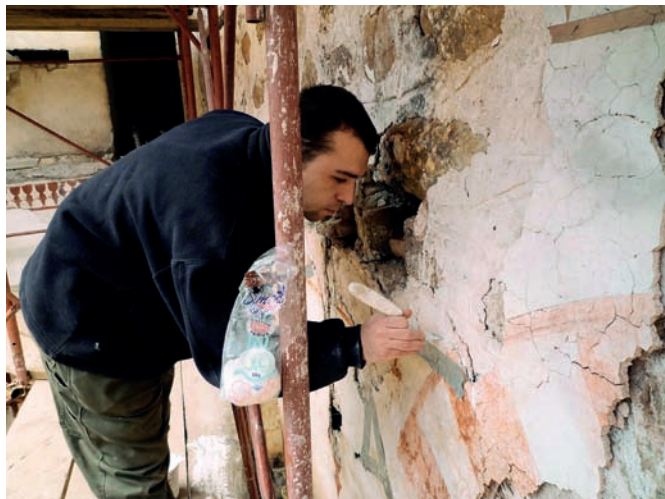
Figura 1.27
Lavori di pre-consolidamento dei resti di intonaco marmorino prima della sospensione dei lavori a causa della stagione invernale (dicembre 2008)

Come si è detto, le operazioni di pre-consolidamento e di riadesione dell'intonaco marmorino ancora presente sulle pareti sia interne sia esterne dopo l'incendio del 1999 sono state anticipate di una stagione rispetto ai lavori di consolidamento strutturale. In ogni caso, la preparazione e l'esecuzione del consolidamento strutturale, mediante rinforzi e

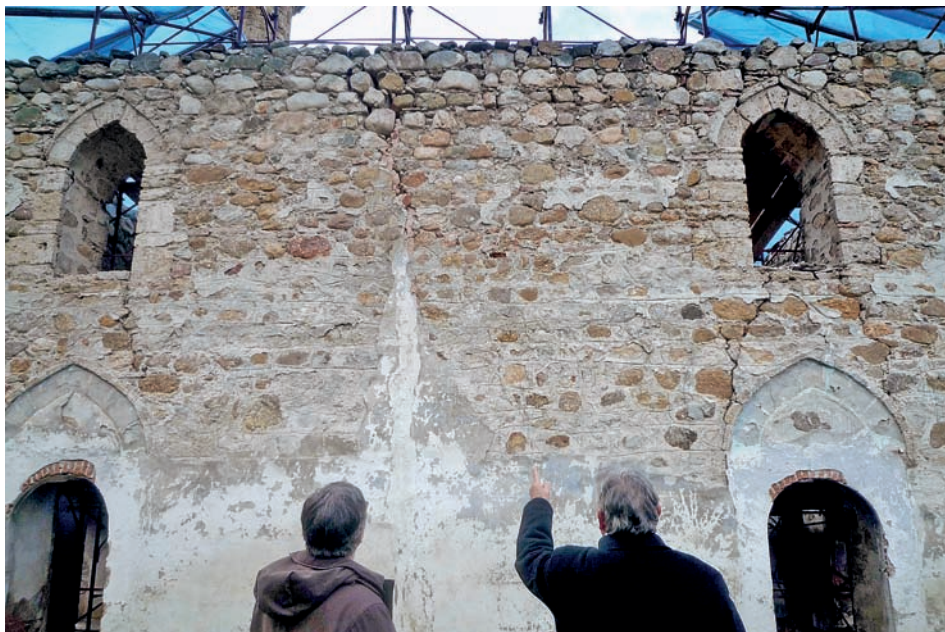
Figura 1.28. Esame delle lesioni della muratura della moschea (fonte: Elvane Islami)

forzare gli aspetti conservativi del progetto, iniettando il preparato consolidante secondo mappature molto circostanziate ed evitando di forzare l'iniezione nella massa muraria giudicata compatta in modo idoneo. Nel corso di queste valutazioni sono stati affrontati degli argomenti d'interpretazione delle lesioni recenti e di quelle antiche che hanno portato a una storia dell'edificio del tutto inedita: le lesioni di maggiore ampiezza ed estensione sono state lette come indicatori di due stati storici del monumento. Il primo riguarda l'anello di fondazione dell'edificio che si appoggia su tre substrati differenti: il muro di una costruzione precedente, un terreno non antropizzato leggero, un terreno compattato dalle manovre per la costruzione del minareto. Il secondo stato è quello che riguarda la prima riforma generale della moschea, che è stato documentato dalla presenza del cocciopesto, impiegato sia come riempimento delle vacuità connesse alle lesioni sia come rinzafo nell'intonaco marmorino. Se la moschea è datata 1570, il precedente edificio (certamente un edificio monumentale) potrebbe risalire forse al XV sec. o più antico ancora, mentre il rifacimento generale con la stesura del marmorino e la costruzione del portico al XVII sec. avanzato.

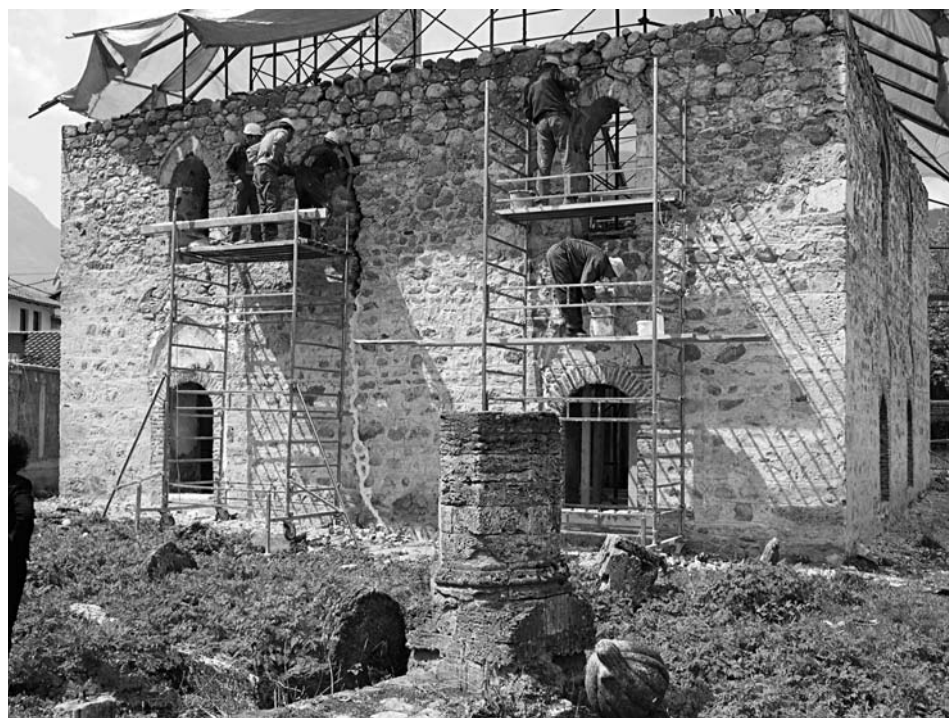
Figura 1.29. Attività di consolidamento della muratura: pulizia delle lesioni e sostituzione di un elemento della struttura di travi di castagno collocata nella muratura su quattro livelli (fonte: Elvane Islami)

Il consolidamento strutturale prevedeva fasi e tipi di lavorazione diversi, pensati allo scopo di ottenere dalle componenti antiche e da quelle nuove capacità di reazione e di resistenza alle sollecitazioni sismiche ai livelli massimi ipotizzati per la regione balcanica, mantenendo le deformazioni dell'edificio nei limiti previsti dalla normativa di settore per gli ambienti destinati alle riunioni pubbliche. Così, al suolo la piastra e l'anello di calcestruzzo armato avrebbero garantito un'uniforme distribuzione dei carichi propri dell'edificio, nonostante l'appoggio su substrati di tre durezza diverse; al livello superiore della muratura per l'altezza di 1 m e nelle altre parti in presenza di lesioni passanti, l'iniezione sistematica di connettivo avrebbe ripristinato la continuità della massa muraria. Il procedimento di iniezione avviene per successive fasce di trattamento, di 1 o 2 m d'altezza, procedendo dal piede del muro verso la sua sommità. Per il tipo di muratura presente nella moschea, sono stati stabiliti 4 ugelli di iniezione per porzioni di 2 m² di parete. La profondità del getto è valutata caso per caso, empiricamente. Gli interstizi vuoti o con materiali sconnessi sono prima puliti e poi provvisoriamente stuccati sulle due facce del muro con un impasto a base di gesso, facilmente rimovibile dopo l'iniezione del consolidante. Le

cannule di drenaggio sono collocate alla base della fascia trattata, nei punti valutati più convenienti. La miscela viene iniettata con pressione di 1 atm, che può essere aumentata a 2 atm in presenza di scarso assorbimento della muratura. La miscela è composta per 80% di latte di calce (dosaggio dell'acqua secondo la fluidificazione richiesta) e per il 20% di pozzolana (diossido di silicio).

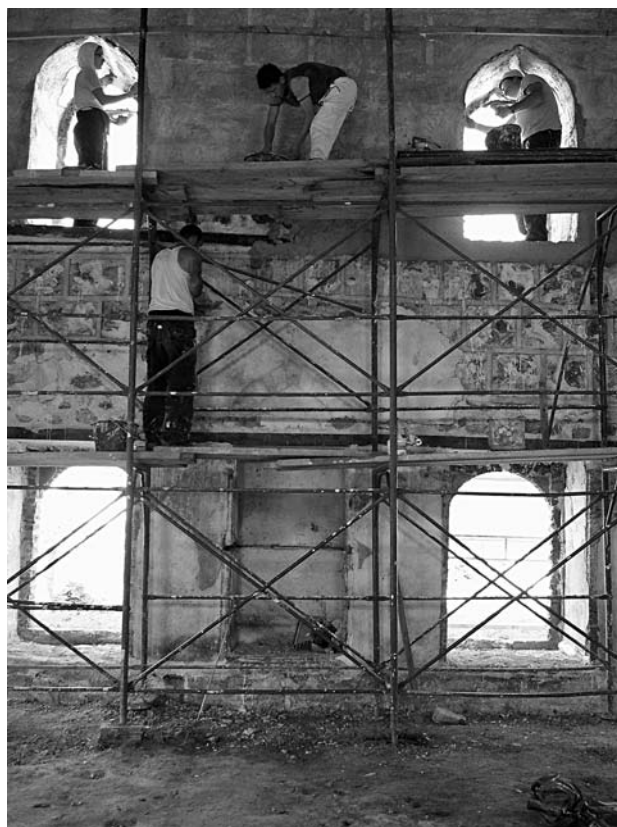
Figura 1.30
Applicazione dell'intonaco marmorino:
per il rinzafo di cocchiopesto
si è stesa una guida per accompagnare
lo spessore del primo strato
di intonaco all'irregolarità
della superficie delle pareti
(fonte: Elvane Islami)

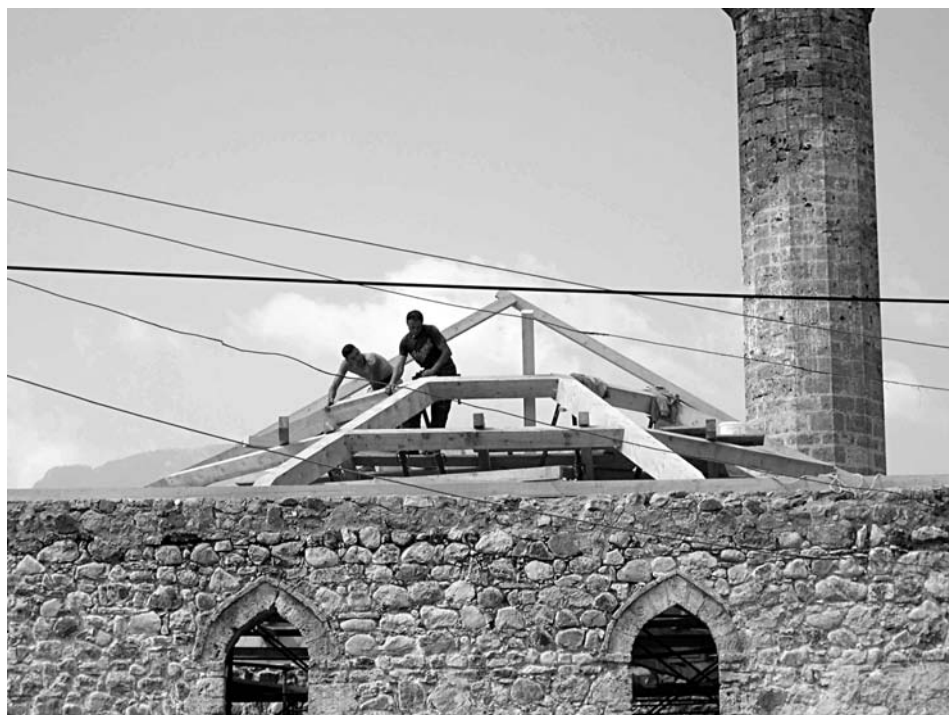
Figura 1.31. Una fase della costruzione della struttura del tetto (fonte: Elvane Islami)
